鋸南町公共施設等個別施設計画

－持続可能な資産経営の推進を目指して－

令和3年3月

鋸 南 町

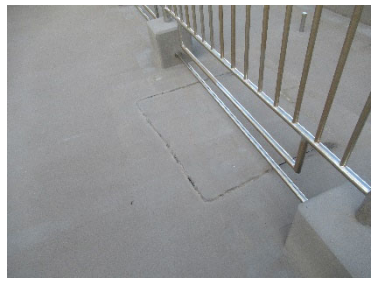
建物名	2-3 鋸南小学校(管理特別教室棟)

D評価の部位	屋根屋上	対策の実施予定時期	令和4年度	
現況				
渡り廊下上部の屋根のシート防水に切り取り痕があります。屋根の端に草が生えているほか、大きな黒い土汚れが広範囲にいくつか認められ、降雨時には大きな水溜まりが出来ていると思われる。				
望ましい対策				
綺麗に保たれているように見えますが、雨漏りが発生している場合は、全面的な防水改修が望ましい状況です。全面改修の際には、機械的固定工法又はセメントペーストによる接着工法などにより、既存シート防水を残したままの改修も可能です。さらに費用を抑える場合には、切り取り痕の周辺上部にのみ、シート防水を追加して再補修することが推奨されます。加えて、排水口廻りの除草・清掃を日常的に行う必要があります。

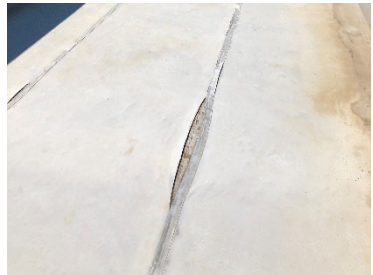
建物名	1-1 鋸南中学校(普通教室棟)

D評価の部位	屋根屋上 建物内部	対策の実施予定時期	令和3年度	
現況				
図書館上部の屋上へは梯子や階段が無いためメンテナンス出来ず、植物が繁茂し、雨漏りも発生しています。また、シート防水の一部が裂け、膨らみ、劣化が部分的に進んでいます。その他、校舎内部の多くの場所で、雨漏りを原因とする損傷や白華現象が発生しています。				
望ましい対策				
アクセスが難しい屋上も、工事業者等が長梯子を用いて登れば、除草・清掃は可能です。清掃と修繕を分離せずに、専門業者に総合的なメンテナンスを依頼する方法が考えられます。雨漏り修繕後でなければ、内部の修繕は効果がないため、屋上及び天窓の雨漏り修繕は必須です。また、除草を含む排水口の清掃と応急処置的雨漏り修繕を早急に行い、令和6年度の大規模改修時には、シート防水の全面改修も検討します。天窓は、建築基準法上必要とされる採光面積が確保されているか確認した上で、改廃も含めて検討を進めます。

劣化状況	<p>鋸南中学校では、シート防水の一部が裂けて膨らみ、劣化が部分的に進んでいるために、全体の劣化度も高く判定されました。重点的に長寿命化を図る建物は早急な対応が必要です。</p>
維持管理・改修上の留意点	<p>堅固なRC造であり、低層でベランダも多く、比較的維持管理しやすい建物類型です。大規模な陸屋根が特徴的で、排水不良が発生しないように、定期的な清掃が必要です。</p>

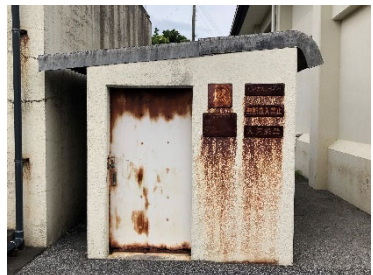
建物名	3-3 学校給食センター(LPG庫)

D評価の部位	外部開口部	対策の実施予定時期	令和5年度	
現況				
入口鉄扉の錆びが非常に激しい状態です。				
望ましい対策				
鉄扉の下部は完全に錆びきっています。丁番にも錆びが及んでいれば、使用上の危険があるため、鉄扉だけを早急に取り換える必要があります。ただし、防火上の問題、爆発時に爆風を上方に逃がす必要があるため、アルミ扉への変更は難しいです。

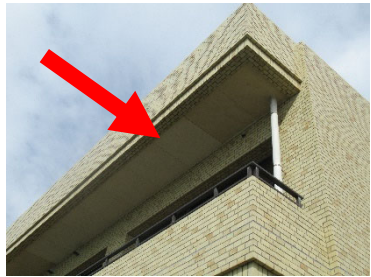
建物名	6-1 中央公民館

D評価の部位	外部雑	対策の実施予定時期	令和3年度 令和6年度	
現況				
2階ベランダの外部天井のボードが度々落下しています。天窓にも損傷個所があります。庇の先端が壊れているほか、外部床もタイルが剥離するなど、劣化が進んでいます。また、外部階段下面の塗膜が剥落しています。				
望ましい対策				
外部天井のボードの落下については、ボード取替時に天井内部を確認し、屋上からの雨漏りや下地損傷の有無の確認をする必要があります。状態によってはボード下地の補強あるいは取替の必要も検討します。庇先端部のモルタル剥落は、未剥落部分も含めて撤去し、別の仕上に変更することが望ましいです。外部階段下面塗膜剥落は、緊急度が高くないため、建物全体の修繕と合わせて対処することを検討します。

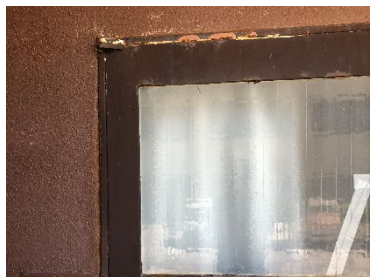
建物名	7-1 歴史民俗資料館

D評価の部位	外部開口部	対策の実施予定時期	令和5年度	
現況				
鋼製建具の多くが錆びており、シャッターの下部が腐食しています。				
望ましい対策				
鋼製の開き戸が錆びて、少しでも変形すると開閉しづらくなり、無理な開閉を続けると建物使用者が怪我をする危険が高まります。令和5年度の修繕までに著しい不具合があれば、鋼製開き戸は先行して修繕することを検討します。

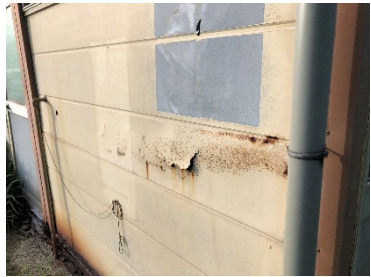
建物名	9-1 大帷子町民運動場

E評価の部位	外壁 屋根屋上	対策の実施予定時期	令和3年度	
D評価の部位	外部開口部 外部雑 照明・放送等		令和8年度 (建替え)	
現況				
外壁は鋼製骨組と塗装鉄板の組合せで、錆び切っており、多数の穴も認められるほか、最下部の劣化が著しい状況です。屋根も錆び切っており、現在は別のトタン波板を載せて雨を凌いでいる状態です。外壁と屋根のみをE評価としていますが、その他の全部位においても劣化が進行しています。				
望ましい対策				
構造体が崩壊しつつあるため、延命を図る方法は無く、解体が望ましい建物です。使用を続ける場合は、本来の屋根の上に載せてあるトタン波板が、強風で吹き飛ばされないように対策を立てる必要があります。また、土台の劣化状況から、台風によって建物そのものが吹き飛ばす危険もあり、注意が必要です。

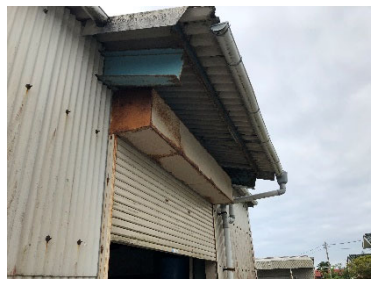
建物名	11-1 農産物加工場

D評価の部位	外部開口部	対策の実施予定時期	令和6年度	
現況				
シャッターボックスが錆びているため、外部開口部がD評価となっていますが、緊急性の高いものではありません。				
望ましい対策				
令和6年度の修繕以前に、シャッターボックスの交換、もしくは錆落としや再塗装が推奨されます。台風時にシャッターが外れると建物内部にも大きな被害が及ぶため、シャッター自体の点検確認を常時実施する必要があります。

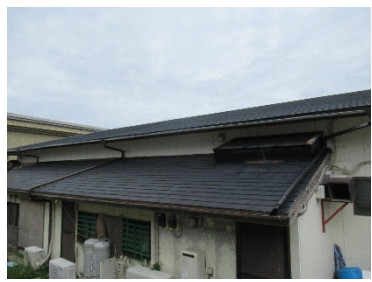
建物名	13-1 観光物産センター

D評価の部位	屋根屋上	対策の実施予定時期	令和6年度	
現況				
屋根、天窗跡の周りに破損があり、雨漏りが無いかの確認が必要です。令和元年度の台風後には屋根からの雨漏りも発生したとの報告を受けています。				
望ましい対策				
令和2年3月に屋根修繕が行われ、台風による損傷箇所も修繕されていますが、全体としての老朽化は進んでいるため、定期的な確認が必要です。また、D評価とはなっていませんが、建物裏側の外壁、雨どい、外部開口部、排気口廻りの劣化も進んでおり、今後は特に注意が必要な建物です。

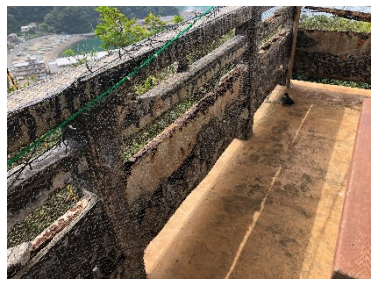
建物名	20-1 大黒山展望台

D評価の部位	外部雑 屋根屋上	対策の実施予定時期	令和7年度	
現況				
台風被害により屋根瓦の多くが落下し、展望台手摺も損壊し、一般の立ち入りを制限しています。内部天井も崩落し、屋根構造が剥き出しになっている状態です。				
望ましい対策				
修繕にあたっては、今後の巨大台風に備えて、当初設計を完全に再現するのではなく、台風被災時の教訓を踏まえた改装を図ることも検討します。ただし、遠方からも視認可能な重要なランドマークであることを十分に考慮して今後の計画を立てる必要があります。

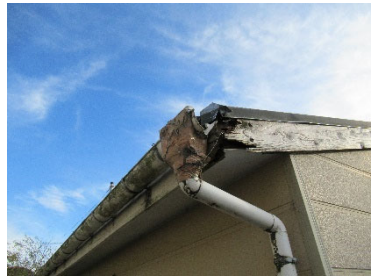
建物名	48-3 旧鋸南幼稚園（倉庫）

D評価の部位	屋根屋上	対策の実施予定時期	令和4年度 (大規模改修)	
現況				
<p>単純な構造の建物であり、木構造が室内に剥き出しになっているため、劣化状況が視認しやすい建物です。全体としては比較的きれいに保たれていますが、外部の軒先の木部が剥き出しのため、非常に傷んでいます。</p>				
望ましい対策				
<p>軒先の木部は、耐水性の材料で覆ったり、塗装したりすると雨後の乾燥が遅れ、かえって劣化を早める恐れもあります。単純で簡素な建物であるので、強風時の雨樋の飛散などに気を付けて維持管理します。修繕の緊急性は高くありませんが、劣化がさらに進めば、建替えも含めての検討が必要です。</p>

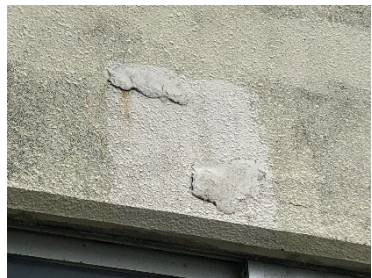
建物名	39-1 保田中央監視所

D評価の部位	外壁	対策の実施予定時期	令和7年度	
現況				
<p>単純な機能と構造の建物であり、コンクリート打ち放しに塗装を施した外壁の劣化が進んでいます。ひびから錆び汁が垂れており、鉄筋が露出したところを修復した形跡も認められます。塗膜の下の様子は分かりませんが、海岸に建っているために劣化が非常に進行している可能性も高いです。</p>				
望ましい対策				
<p>令和7年度の修繕までにRC躯体の劣化が進まないように、爆裂による剥離部分を除去し、塗装あるいはシールによって適宜補修し、延命を図ることを検討します。錆び汁が垂れているひびも、カッター溝を入れ、シールをすることが望ましい状況です。</p>

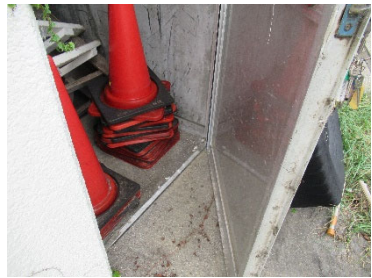
建物名	17-1 元名監視所・便所・シャワー

D評価の部位	外部開口部	対策の実施予定時期	令和6年度	
現況				
<p>1階外部倉庫（階段下）の錠が壊れていますが、緊急性は高くありません。（開けることはできますが、締められず、おそらく潮風と砂が原因と思われます。）</p>				
望ましい対策				
<p>潮風と砂によって錠やサッシなどの金属部材の劣化が進行しています。立地条件的による問題ではありますが、スマートフォンで遠隔操作が可能な錠など、管理運営の効率化と合わせて検討すれば、コスト面も含めて、工夫は出来る余地があります。</p>

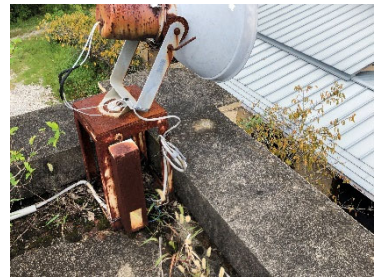
建物名	28-1 老人福祉センター		
D評価の部位	照明・放送等	対策の実施予定時期	令和5年度 (大規模改修)
現況			
<p>外部の電線管やスピーカー台座などの鋼製部材が極端に錆びており、D評価となりました。この他、屋上に土が堆積し、湿気も多い環境であるため、鋼製部材の錆だけではなく、植物が繁茂して排水口が詰まるなど、外部空間に多くの問題を抱えています。また、屋上の鉄製各種架台も錆びており、放置すると崩壊や落下の危険性があります。</p>			
望ましい対策			
<p>屋上の植物の除去と、土埃の徹底的な洗浄が早急に必要な状態です。その上で、各種架台を含め、鉄部のケレンと再塗装を検討します。1階外部の電気設備も錆びているものが多く、建物周辺の地表の植物除去も行い、砂利敷きなども行うことや、外壁の定期的な洗浄が望ましいです。また、外部の鋼製建具のうち、錆びて穴が開いているものは、雨漏りの原因となるため、早急な修繕や更新が望ましい状態です。</p>

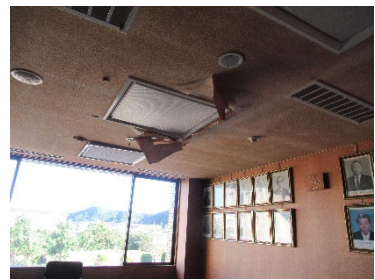
建物名	31-1 本庁舎（庁舎棟）		
D評価の部位	外部開口部 建物内部	対策の実施予定時期	令和3~8年度 (中規模改修)
現況			
<p>台風によるエントランス大キャノピー、内部吹抜天井の被害は修繕されましたが、壊れたままの外部建具も存在します。議長室天井などの雨漏りによる内部被害も修繕できていません。</p>			
望ましい対策			
<p>雨漏りによる建物内部の損傷の修繕のためには、まずは早急に屋上防水の完全修復を実施することが必要です。保護防水の上にウレタン塗布防水等を行う修繕工事を全面的に実施することを検討します。エキスパンションジョイント廻りの確認も重要です。その上で、外部開口部廻りからの漏水が無いかの確認や、タイルの浮きの修繕などに進むことが望ましい状況です。</p>

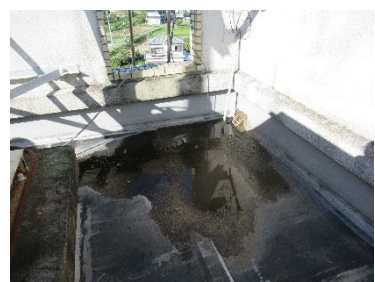
建物名	31-4 本庁舎（塔屋）		
D評価の部位	屋根屋上	対策の実施予定時期	令和3~8年度 (中規模改修)
現況			
<p>陸屋根の清掃が不十分なことから、草が生えて水溜まりができ、雨漏りも発生しています。建物内部の階段室は床の塩化ビニールシートが全面的に剥がれるなど、大きな被害を受けています。</p>			
望ましい対策			
<p>屋上の防水の修繕については、庁舎棟と同様の対応とします。3階より下の階段床は修繕がすでになされていますが、塔屋屋上からの雨漏りが止まらない限り、根本的な解決にはなりません。EVシャフト内への雨漏りが無いかも確認する必要があります。</p>

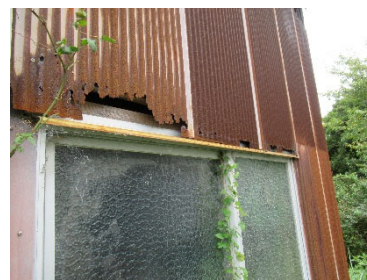
建物名	37-1 谷田倉庫		
E評価の部位	外壁	対策の実施予定時期	令和3年度
D評価の部位	屋根屋上		令和5年度
現況			
<p>外壁（トタン波板）が錆びて、穴が開いています。屋根もトタン鉄板及び一部ポリカ波板ですが、劣化して穴が開いている箇所があります。内装にも雨漏りによる損傷が認められました。</p>			
望ましい対策			
<p>建物の使用を続ける場合は、外壁の修繕は早急に行う必要があります。屋根の穴についても屋根材を張り替える、あるいは上から塞ぐなどの修繕が必要です。簡便な建物であるため、費用対効果などを考慮し、劣化がさらに進行した場合は、建替えも含めた検討が必要です。</p>

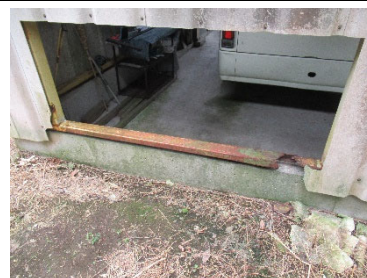
建物名	23-1 循環バス車庫		
D評価の部位	外壁	対策の実施予定時期	令和7年度
現況			
<p>外壁下地の鉄骨が錆び、大きく欠けた部分があるほか、外壁材（セメント大波板）にも外れた部分があります。</p>			
望ましい対策			
<p>大きな鉄骨部材が欠けるほどに錆びているため、より重要な構造部材（柱、梁など）の錆の進行についても点検を続けることが望ましい状況です（今回の調査時には、崩壊箇所はありませんでした。）。当該欠け部分については、溶接によって部材を足して補強するなどの対応が考えられますが、建物全体の構造強度にはそれほど影響しないので、錆の防止に注力するだけでも対応は可能です。</p>

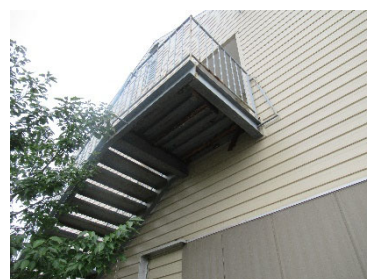
建物名	35-1 保田総合センター		
D評価の部位	外部雑	対策の実施予定時期	令和5年度
現況			
<p>屋外階段下面（デッキプレート現し）が錆びており、このまま劣化が進行すれば利用者が怪我をする可能性もあるためD評価となりました。潮風の影響もあり、非常に錆びやすい環境にあります。</p>			
望ましい対策			
<p>屋外階段鉄部のケレンと再塗装が重要であり、令和5年度の修繕の際に優先すべき部位です。階段の平場には水抜き穴を増やすことも検討します。</p>

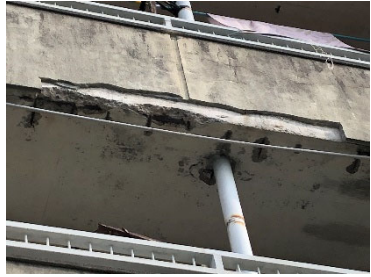
建物名	40-1 町営住宅竜島団地

E評価の部位	外壁 外部雑 建物内部	対策の実施予定時期	令和4年度	
D評価の部位	外部開口部 その他（防火 設備含む）			
現況				
<p>台風被害により窓硝子のほとんどが割れ、吹き込んだ風雨によって、住人のいない部屋については内部が全壊しています。また、ベランダ手摺などの外部鉄部の錆による劣化も著しい状態です。RC躯体も崩壊・剥落が進んでおり、建物に近づくことにも危険が伴う状況です。</p>				
望ましい対策				
<p>ベランダ手摺（外部雑）の著しい劣化は、落下事故に繋がる可能性があり、住人のいない建物内部へは立入禁止とする必要があります。躯体庇の先端のみならず、建物本体の壁面からもコンクリート片が剥落する可能性があり、建物周囲への立ち入りも制限すべき状況にあります。</p>

劣化状況	<p>屋上に大きな問題はありません。ただし、住人のいない住戸内部は、劣化しており危険な状態にあります。個々の玄関扉や共用階段廻りの鉄部の錆びと変形も進行しています。台風による被害もあり、ベランダ側のガラス窓の多くが破損しています。鉄製のベランダ手摺も錆び切っており、安全上の問題があります。コンクリート壁面にも剥落の危険性がある箇所が見られました。</p>
維持管理・改修上の留意点	<p>コンクリートの破片や鉄製部材が落下する危険性に最も配慮する必要があります。加えて、共有部分への不審者侵入に対する対策も必要です。</p>

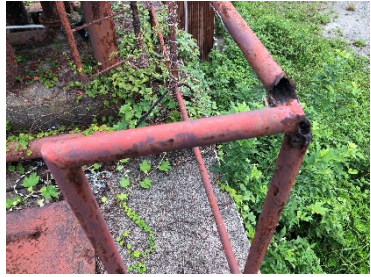
建物名	42-1 谷田浄化槽

D評価の部位	外部開口部 外部雑 屋根屋上 冷暖房機	対策の実施予定時期	令和4年度	
現況				
<p>外部の鋼製部分が錆び、著しく劣化しています（外部開口部は鉄製ルーバー、外部雑は手摺）。屋上には草が繁茂し、プラスチック製の部材が碎けて散乱している状態にあります。この他に、ポンプ室の軒裏のモルタルが剥落しています。また、空調換気設備に使用上の不具合があるとの報告を受けています。</p>				
望ましい対策				
<p>使用を続ける場合は、錆びた鋼製部材の交換が必要です。また、使用を継続しない場合も、当該構築物を早急に撤去する必要があります。特に手摺は放置すると安全上の問題があり、実際にすでに崩壊している部分も多く存在します。</p>

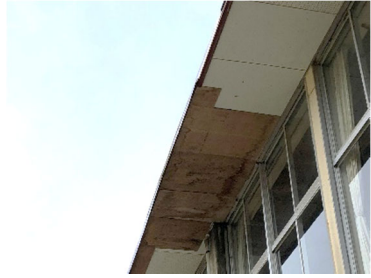
建物名	43-1 旧佐久間小学校（屋内運動場）

E評価の部位	外壁	対策の実施予定時期	令和3年度	
D評価の部位	外部雑 屋根屋上 照明・放送等 その他（防火 設備含む）		令和8年度 （解体）	
現況				
<p>台風によって外壁の一部が剥がれ、外壁に穴が開いています。</p>				
望ましい対策				
<p>外壁は一か所でも穴が開いていると、そこから風雨が吹き込み、内装のみならず、躯体そのものも急激に劣化します。令和8年度に解体の目安時期がきますが、避難所としての機能を維持するためには、応急措置を検討します。</p>

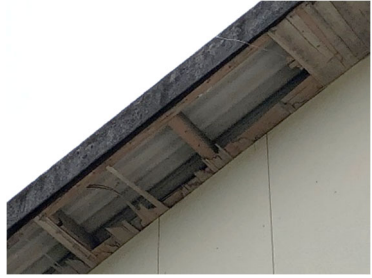
建物名	43-2 旧佐久間小学校（倉庫）

D評価の部位	外部雑 照明・放送等	対策の実施予定時期	令和5年度	
現況				
軒裏の仕上がりが剥がれ、母屋や垂木が露出しています。				
望ましい対策				
風雨が吹き込み、躯体や内装が劣化するので、令和8年度に解体の目安時期がきますが、応急措置も検討します。

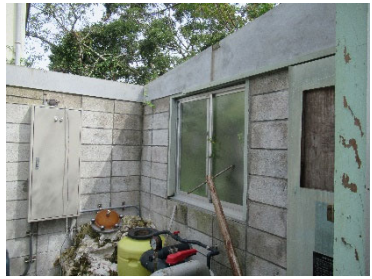
建物名	43-3 旧佐久間小学校（機械室）

D評価の部位	外部雑 屋根屋上 建物内部	対策の実施予定時期	令和8年度 （解体）	
現況				
台風によって屋根が吹き飛び、現在はCB壁とそこにはめられたアルミサッシのみになっています。				
望ましい対策				
修繕方法としては、軽量の屋根を、木造あるいは鉄骨造で架けることが考えられます。内部が吹きさらしになり、内部の劣化も急速に進む可能性が高いため、使用を継続する場合は、簡便な木造の屋根を掛けるなどの応急処置が望まれます。

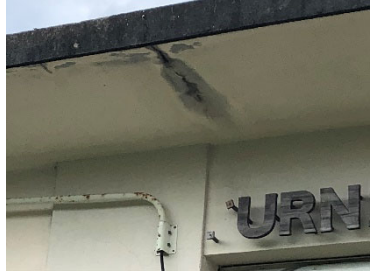
建物名	44-1 旧佐久間幼稚園

D評価の部位	外部雑 その他（防火 設備含む）	対策の実施予定時期	令和7年度	
現況				
パーベキューハウス佐久間小学校側の端部に、簡易的な構法による木造部分があり、非常に劣化が進行していますRC部分も軒裏の様子などを見ると躯体の劣化が進んでいると思われます。躯体に塗装仕上げをしている内壁にもひびが多数認められ、外部から水が滲み出していると思われます。また、内部に可燃物が多いため、防火上の懸念があります。				
望ましい対策				
使用を継続する場合は、RC躯体外側のケレンと再塗装を応急処置として検討します。屋根面の確認も必要です。解体の目安時期が近いですが、令和7年度まで使用する場合は、劣化の進行によって木造部分の撤去も検討する必要があります。
