大規模盛土造成地の解説

大規模盛土造成地マップの解説

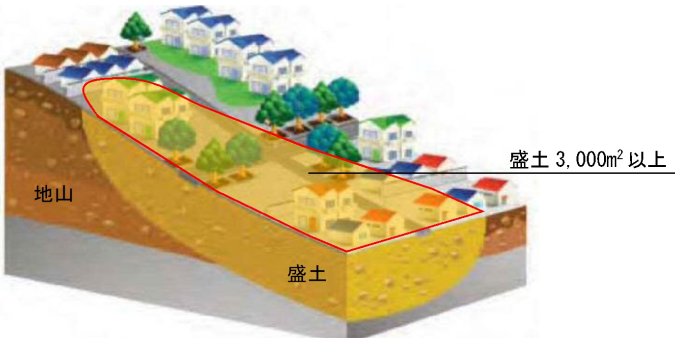
<p>【谷埋め型大規模盛土造成地】 谷や沢を埋め立てた造成宅地で、盛土の面積が 3,000 平方メートル以上のもの</p>

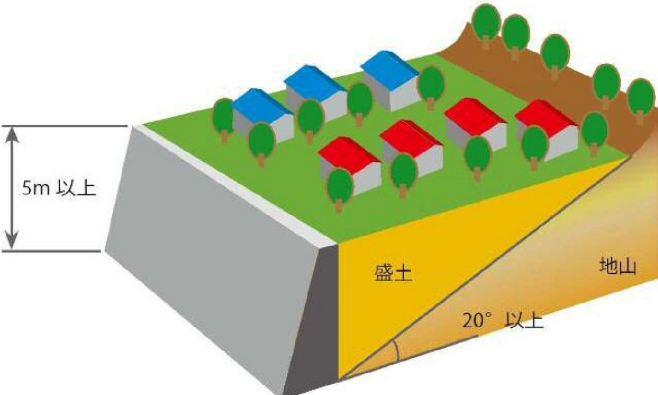
<p>出典：大規模盛土造成地の滑動崩落対策推進ガイドライン及び同解説</p>	<p>【腹付け型大規模盛土造成地】 傾斜地に盛土した造成宅地で、盛土する前の地盤面の水平面に対する角度が 20 度以上かつ盛土の高さが 5 メートル以上のもの</p>

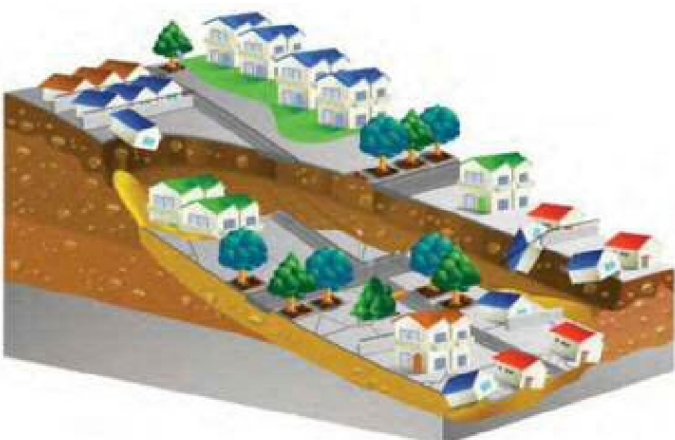
地震発生時に、盛土全体又は大部分が、主として盛土底面部を滑り面にして、斜面下部方向へ移動する現象です。

<p>【谷埋め型大規模盛土造成地：滑動崩落後】</p>

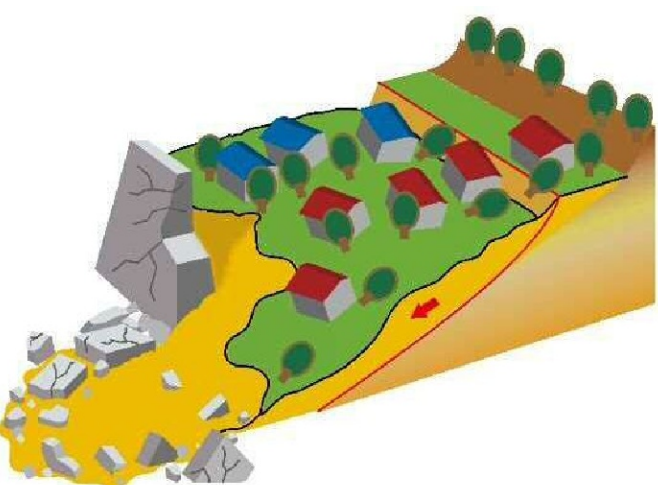
<p>出典：大規模盛土造成地の滑動崩落対策推進ガイドライン及び同解説</p>	<p>【腹付け型大規模盛土造成地：滑動崩落後】</p>

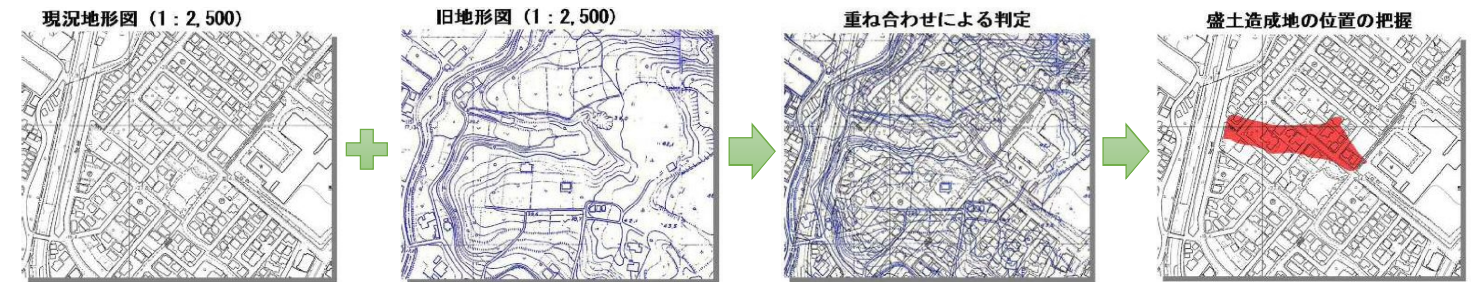
旧地形図と現在の地形図を重ね合わせて、大規模盛土造成地の概ねの位置や規模を抽出し、示しています。
